哈密高新区新疆中和合众新材料有限公司年产 100 万吨羧酸及其下游产品一体化项目机电设备安装工程“8·2”一般高处坠落事故调查报告

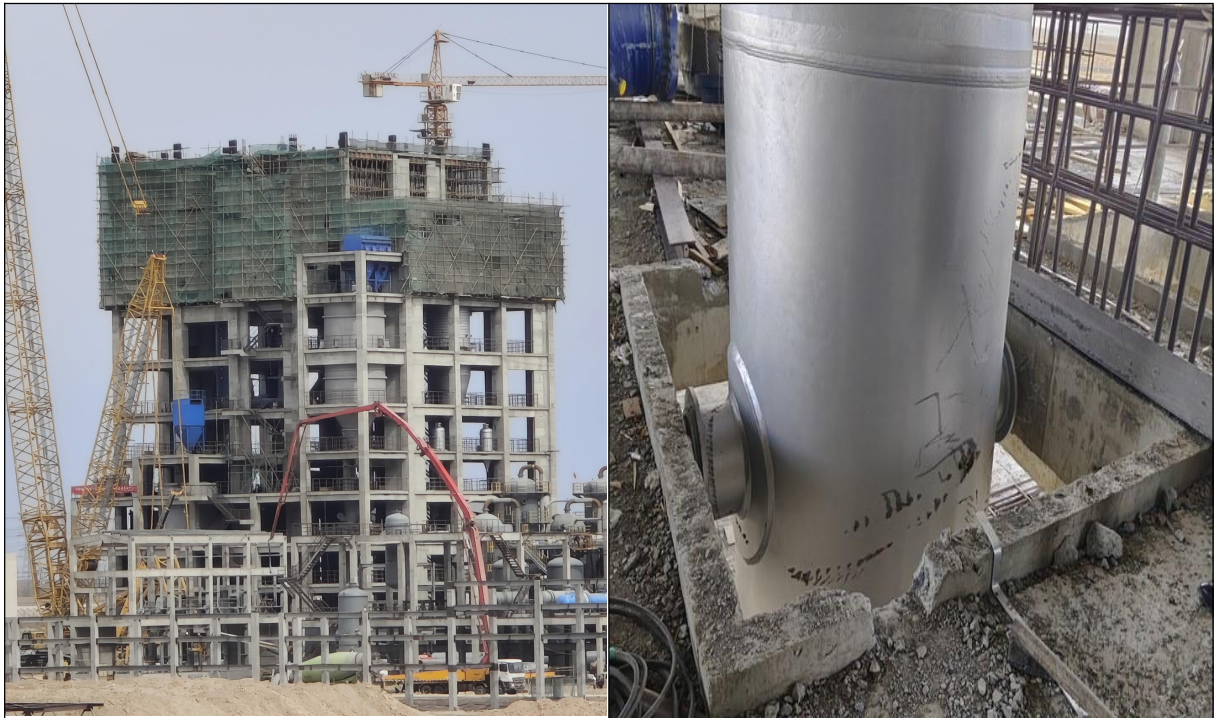
(图1 事故现场图)

事发气化楼为 12 层（57 米）钢筋混凝土建筑（因设备安装
施工未封顶），涉事设备 2 号省煤器吊装预留孔洞位于气化楼 7
层（28.5 米）中部位置。孔洞长×宽=2.85 米×2.55 米。如图 1
所示。

山东一滕普工王建秋在防护栏未恢复、安全带未系挂的情况下，在气化楼 7 层平台对吊装完成的 2 号省煤器进行设备找正过程中，从预留洞口不慎跌落至 4 层平台，是事故发生的直接原因。

1.山东一滕（事故发生单位）安全生产主体责任缺失。一是现场安全管理不到位。山东一滕对 2 号省煤器进行吊装前，因设备尺寸过大，预留洞口较小，安全员马腾、施工队长周耀勇及班长王建秋决定将防护栏及安全网拆除，7 月 31 日晚结束吊装后，未按照《建筑施工高处作业安全技术规范》第 3.0.9^[1]的规定，恢复防护栏。未按照《建设工程安全生产管理条例》第二十八条^[2]

的规定，设置明显的安全警示标志。二是对作业人员三级安全培训教育不到位。查阅王建秋《施工人员进场三级安全教育记录卡》，公司级、项目部级、班组级对王建秋的培训教育人员均为山东一滕安全员马腾及刘江涛，时间为2024年3月3日为期1天，不符合《住房和城乡建设部办公厅关于贯彻落实〈国务院安委会关于进一步加强安全培训工作的决定〉的实施意见》第（九）项^[3]的学时要求，导致现场作业人员不了解作业场所的危险因素，违章作业。三是未安排专门人员对设备找平作业进行现场安全管理。四是在洞口作业时未采取防坠落措施，如盖板及防护栏，不符合《建筑施工高处作业安全技术规范》第4.2.1^[4]的规定。

（一）山东一滕要认真汲取事故教训，举一反三，认真学习《中华人民共和国安全生产法》等法律法规，落实安全生产主体责任。一是要加大作业人员安全教育培训力度，进行危险源辨识，使其能够识别风险，提升作业人员安全意识，保障安全生产工作。二是要增强安全生产意识，现场作业应遵守强制性国家标准。三是要加强企业现场管理人员履职能力，提高对现场安全检查的力度，专职安全管理人员必须到现场履职。四是关于危险作业（高

空、临边等作业），要派监护人员在现场监护，杜绝人员违章冒险作业的现象。五是要在危险区域按照《中华人民共和国安全生产法》和有关法律法规的要求设置安全防护措施，设置警示标志。
