# 湖南建工集团有限公司“4·15”一般高处坠落事故调查报告

2024年4月15日15时49分许，哈密高新区南部循环经济产业园湖南建工集团有限公司承建年产3万吨钛及钛合金新材料项目3标段1#成品加工车间钢结构厂房发生一起高处坠落事故，造成1人死亡，直接经济损失159.94万元。

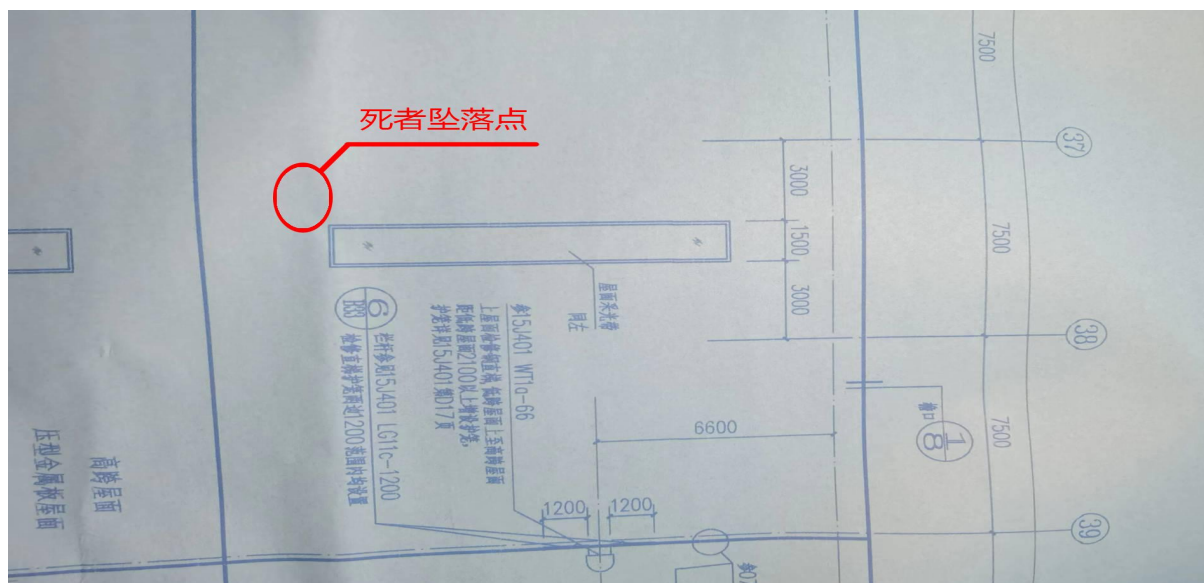
图 1 坠落点 1#成品厂房定位图

事故发生地点位于哈密市高新区南部循环经济产业园年产 3 万吨钛及钛合金新材料项目 3 标段 1#成品加工车间钢结构厂房，施工区域东侧 37 轴附近。

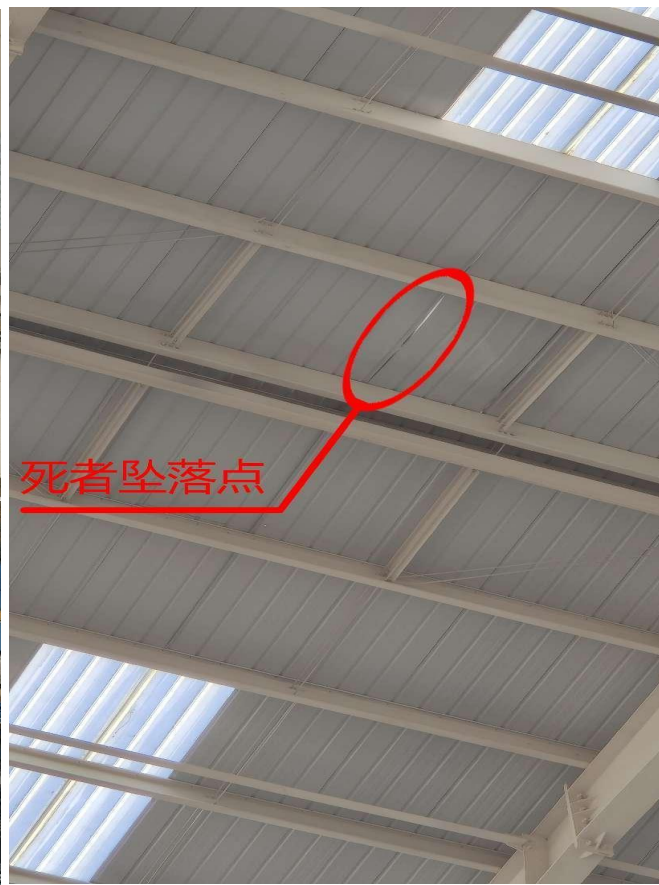
图 3 坠落点实图

15 时 49 分许，施工人员的曲布在屋面布置 Z 字钢时，失足踏在单层板拼缝搭接处，单层彩钢板因无法承受其自身重量导致搭接处板材变形拉脱，致使其从 23 米屋顶跌落地面管沟中。

新疆子恒普工的的曲布未取得高处作业资格证，未经培训教育合格，未将安全绳挂在生命线上，在成品车间屋顶布置 Z 字钢时，失足踏在单层板拼缝搭接处，单层彩钢板因无法承受其自身重量导致搭接处板材变形拉脱，从屋顶跌落至地面管沟中。

（三）湖南建工要深刻吸取事故教训，立即完善施工现场安全防护设施。按照法律法规要求及施工方案内容，设置可靠的安

全网，设置合理有效的生命线。完善特殊作业管理制度。应根据国家相关法律法规，结合自身实际，制定详细、可行的特殊作业管理制度。加强对特殊作业的审批、监督、验收等环节的管理，严格落实特种作业人员持证上岗作业，严禁无证从事特种作业。要强化安全巡查。建立健全安全巡查制度，明确巡查频次、内容、责任人和处置措施。巡查人员应具备相关专业知识和责任心，确保巡查工作落到实处。要增强员工安全意识。加大安全培训力度，增强员工安全意识，使员工掌握必要的安全知识和技能。要严格落实安全生产责任制。明确各级管理人员、职能部门和全体员工在安全生产中的责任，确保安全生产责任到人。

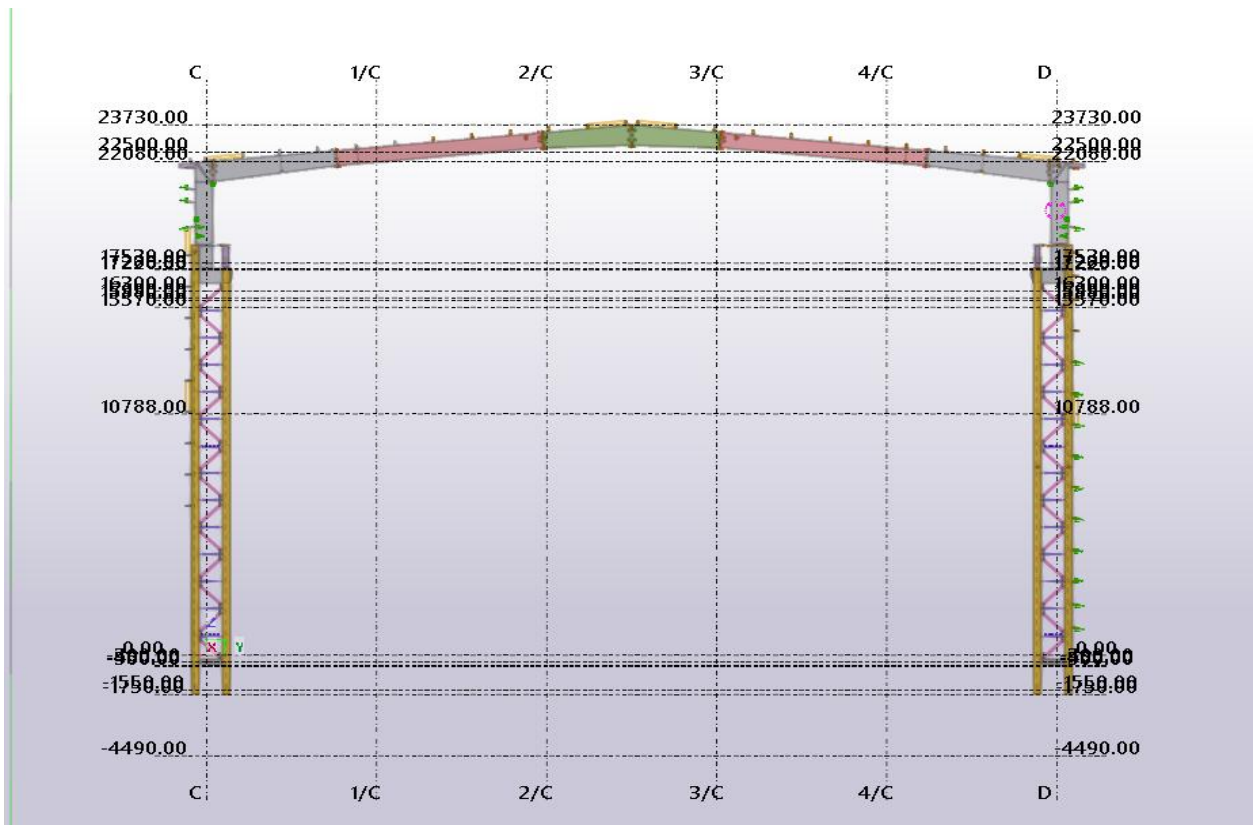
图 4 主厂房剖面图

3 标 1#成品加工车间：钢结构；抗震设防烈度：7 度；设计使用年限为 50 年；基础类型：独立基础；地上：1 层；建筑面积：13686.9 m<sup>2</sup>；结构形式为单层门式钢架结构高低跨厂房，柱距 7.5m，钢柱采用两根 H 型钢焊接的格构柱组成，杯口内浇筑微膨胀 C40 细石混凝土，檐口高度底跨为 15.570m；高跨檐口高度为 22.080m 钢梁跨度为 33m，厂房内配置起吊能力 25T/10T 的电动吊钩桥式起重机。如图 4 所示。
