哈密市金池矿业有限公司选矿厂“7·29”一般机械伤害事故调查报告

2024年7月29日9时许，哈密市金池矿业有限公司（以下简称“金池矿业”）选矿厂干排车间发生一起机械伤害事故，造成1人死亡，直接经济损失115万元。

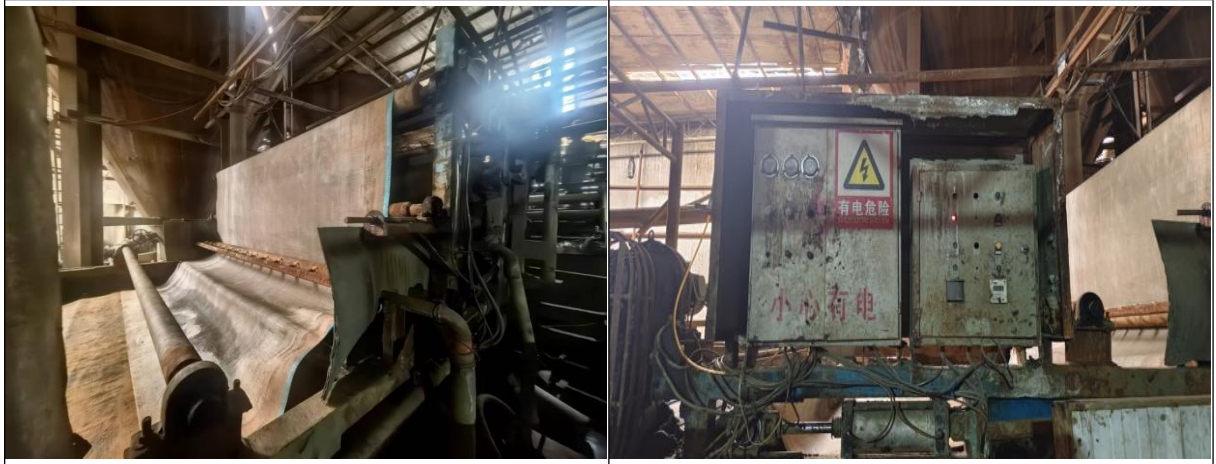
（图 2 事故现场图）

事故发生地点位于金池矿业选矿厂四车间干排车间带式压滤机处，滤布前端被切割（如图 1 所示）。型号 CXSW-3000，转速 0.5—0.6m/s，电机功率 7.5kW。

金池矿业员工刘洪涛未按照派工要求在脱水筛处进行更换 PE 管作业，擅自开启带式压滤机，不慎跌入正在运行中的带式压滤机，被卷至滚轴与滤布处，挤压受伤致死。根据《法医学
