# 广州飞锐机器人科技有限公司“9·11”一般机械伤害事故调查报告

2024年9月11日9时许，伊州区融合路智能化库房发生一起机械伤害事故，造成1人死亡，直接经济损失140万元。

#### **1.项目名称：哈密库房 AGV 改造项目**

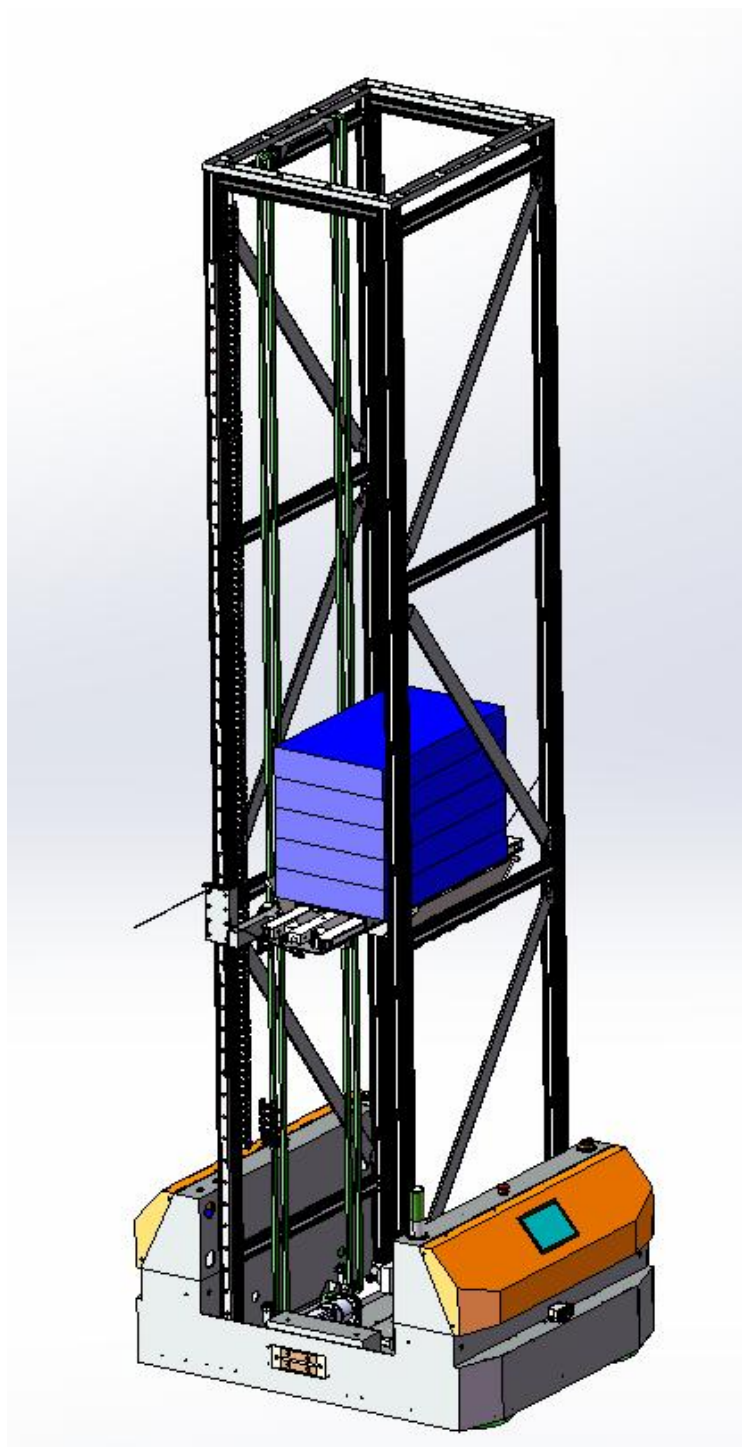
图 2 结构图

设备名称：智能取货机器人，出厂铭牌如图 1 所示，结构图如图 2 所示。

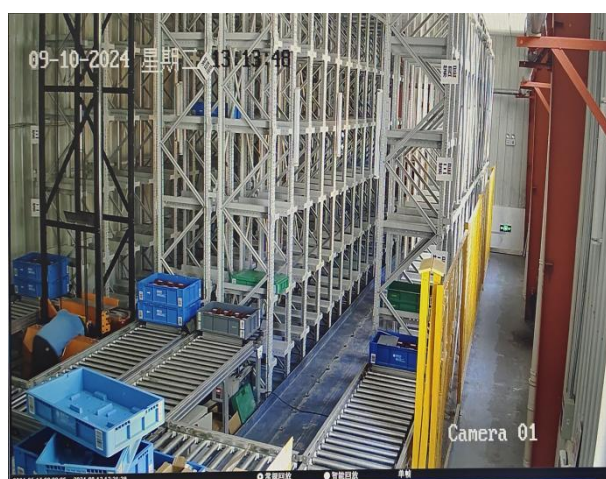
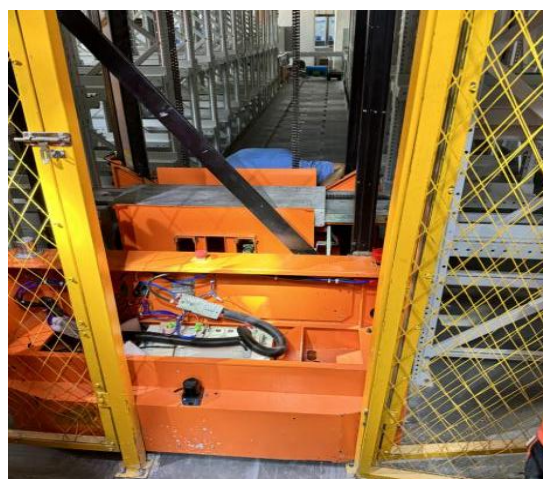
（图3 事故现场图）

查看视频监控，2024年9月10日13时40分张宇进入库房对智能取货机器人进行调试。张宇头部探入设备门架对设备进行调试，13时43分48秒，取货台突然下落将张宇颈部挤压，智能取货机器人通过轨道向前运行，13时44分14秒撞击至防护栏停下。

事故发生地点位于伊州区融合路智能化库房。事故现场图如图3所示。

经现场勘查确认，智能取货机器人手动/自动切换开关处于手动状态，查阅《智能取货机器人操作使用规程》第 3.3<sup>[3]</sup>，判断张宇在对智能取货机器人调试前，将自动/手动切换开关切换至手动状态，张宇头部探入设备门架对设备进行调试时，身体

误触碰到触摸屏，从而启动系统任务脚本，智能取货机器人取货台落下，将其胸、颈部挤压，导致其胸部损伤致多发肋骨骨折造成胸腹腔脏器严重损伤死亡。

（一）广州飞锐公司。要充分落实企业安全生产主体责任，提高安全生产条件。一要深刻汲取事故教训，举一反三，查找安全生产工作中存在问题和薄弱环节，加强安全管理，及时消除事故隐患，避免同类事故发生。二要加强企业安全生产责任体系建设，特别是企业主要负责人要强化第一负责人主体责任落实，要建立健全并落实本单位全员安全生产岗位责任制，进一步建立健全安全生产规章制度和操作规程，严格执行安全生产规章制度和安全操作规程，及时制止和纠正违章作业

行为，消除事故隐患。三要加强从业人员安全生产教育和培训  
工作，要认真落实公司《培训教育制度》的要求，加强对从业  
人员的安全培训教育，不断增强从业人员的安全生产意识和操  
作技能，防止各类违章行为的发生。四要指定专职安全生产管  
理人员进行安全检查与协调。
