甘肃新辉五州建设工程有限公司“3·29”一般机械伤害事故调查报告

2024年3月29日15时许，甘肃新辉五州建设工程有限公司承建新疆祥伦矿业有限公司露天库房项目土建工地发生一起机械伤害事故，造成1人死亡，直接经济损失130万元。

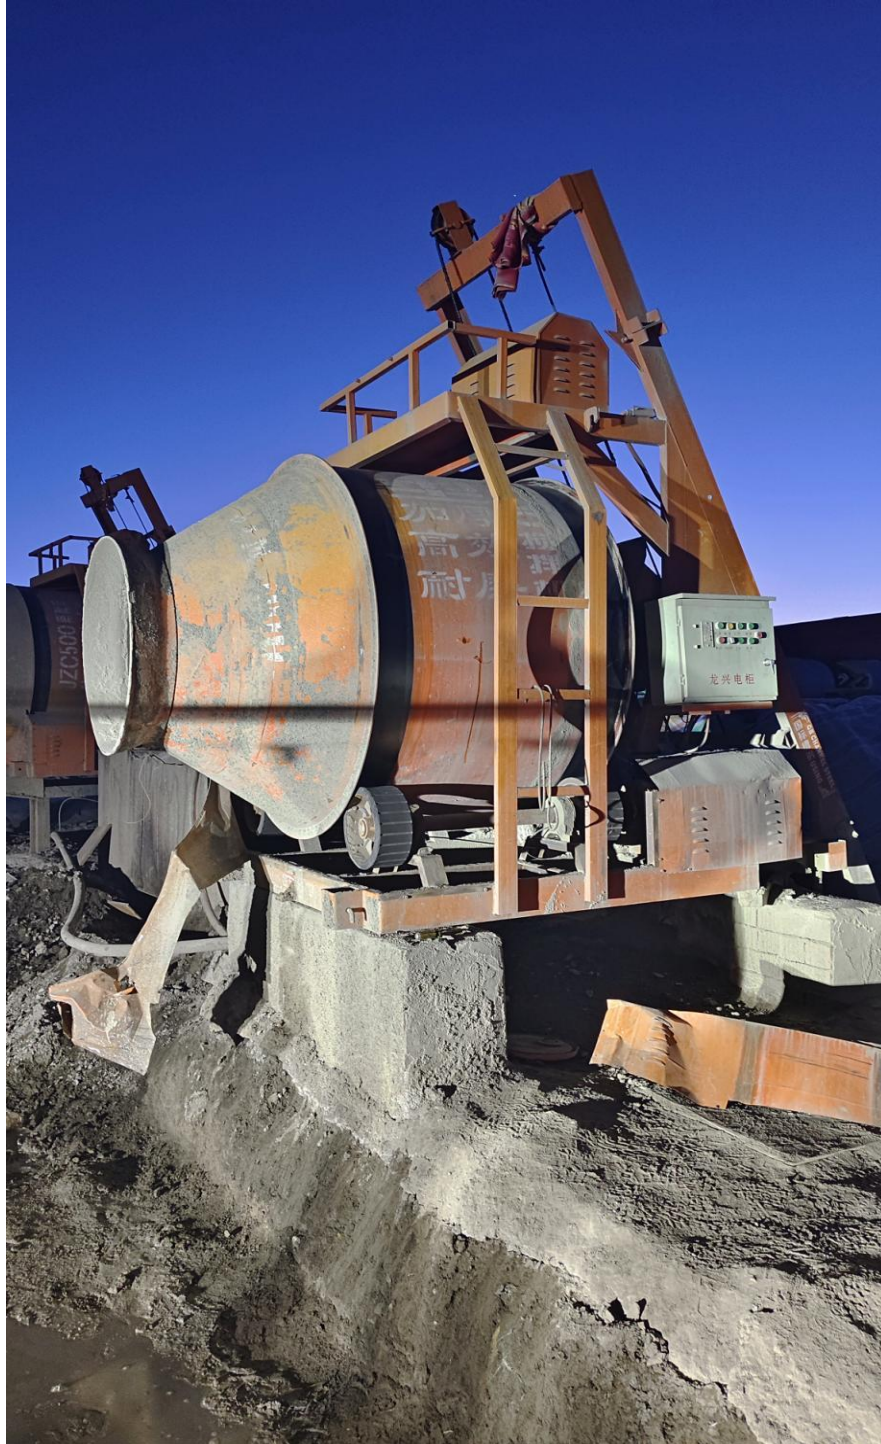
(事故现场图)

事故发生地点位于新辉五州建设承建的祥伦矿业露天库房项目土建工地。现场有混凝土搅拌机一台，防护罩脱落，呈弯折状态，右侧操作台下有一顶黄色安全帽。经调查，该混凝土搅拌机具有产品合格证，型号 JZM500，出厂日期 2023 年 6 月 11 日，长 4.23 米，宽 2.45 米，高 3.57 米，整机重量 2600KG，进料容量 800L。

通过现场勘查、调查询问及死者受伤痕迹综合分析，该起事故的直接原因是：混凝土搅拌机操作人员安全意识淡薄，违规进行排险作业。听到搅拌机异响后，在未关停搅拌机的情况下靠近搅拌机检查，因距离设备过近，致使衣物被卷入防护板与罐体缝隙内，连同右侧身躯被卷入正在运转的搅拌机与滚轮之间，挤压受伤致死。

（一）甘肃新辉五州建设工程有限公司。一是要深刻吸取事故教训，切实履行安全生产主体责任，建立全员安全生产责任制，规范安全生产操作规程。二是认真分析事故原因，全面排查整治安全隐患，严格落实安全防范措施，强化安全管理，堵塞安全漏洞，完善安全条件。三是加强对本单位从业人员的安全教育培训，特别是加强安全生产规章制度和安全操作规程
