新疆鑫诺能源有限责任公司“7·7”一般车辆伤害事故调查报告

2024年7月7日9时许，花园乡新疆鑫诺能源有限责任公司发生一起车辆伤害事故，造成1人死亡，直接经济损失108万元。

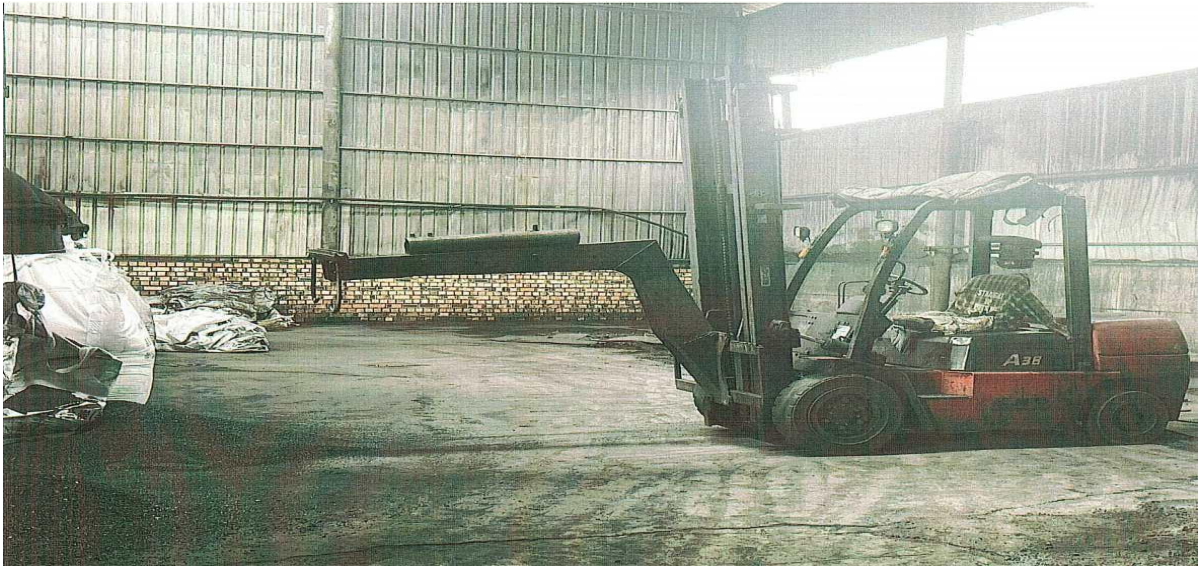
(车辆照片)

该事故车辆铭牌显示设备名称为内燃平衡重式叉车，生产企业名称为杭叉集团股份有限公司，产品编号：G5BAB5098，特种设备代码：5110100022021M071。经调查，该车辆出厂时配有普通1.52米货叉，新疆疆胜龙达工程机械有限公司作为销售代理，将该车辆销售给十三师新疆华盛仟安能源开发有限公司，新疆华盛仟安能源开发有限公司购买车辆后，因实际工作需求，焊接自制前臂。2022年鑫诺能源以80万元的价格从十三师新疆华盛仟安能源开发有限公司购进（废铁处理）原兰炭加工相关设备（包含该车辆）。

经哈密市市场监督管理局认定，现场新疆鑫诺能源有限责任公司事故机动车辆，有门架无货叉，不满足 TSG 81-2022《场(厂)内专用机动车辆安全技术规程》第 1.2.2 条对机动工业车辆叉车的规定要件，即“叉车，指可由司机直接操纵(含遥控)，通过门架和货叉将载荷起升到一定高度进行作业的自行式车辆”。依据《中华人民共和国特种设备安全法》第二条第三款、第八条，TSG 81-2022《场(厂)内专用机动车辆安全技术规程》总则 1.2.2 条，该机动车辆不属于《中华人民共和国特种设备安全法》范畴内的特种设备。

堆垛或在货架上分层堆垛各种货物，并由一个操控者控制或无人驾驶自动控制”，经事故调查组认定，该车辆属于工业车辆（以下简称“提包机”）。

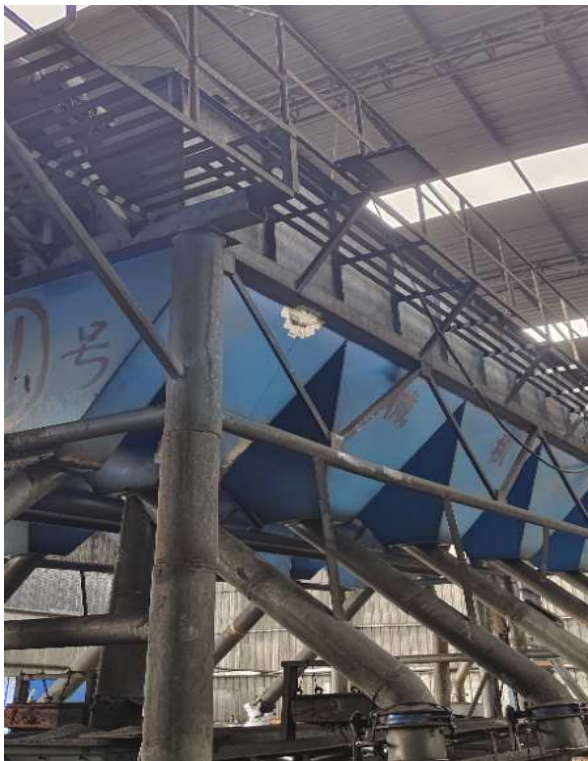
（事故发生地点）

9时20分，木扎帕尔·阿布力米提驾驶提包机返回装货区，途中从货车司机处借取了塑料胶带，意图进一步加固筛分机的修补部位。木扎帕尔·阿布力米提便指挥布帕坦木·达吾提操作提包机抬起提臂以便他进行加固筛分机的修补部位。在作业过程中，由于布帕坦木·达吾提的操作失误，提包机突然向前移动，将木扎帕尔·阿布力米提胸部挤压至筛分机横梁处。

事故现场为鑫诺能源分筛车间，有生产线一条，生产线由提升机、破碎机、分筛机组成。修补口至地面 4.3 米，横梁至地面 2.4 米。

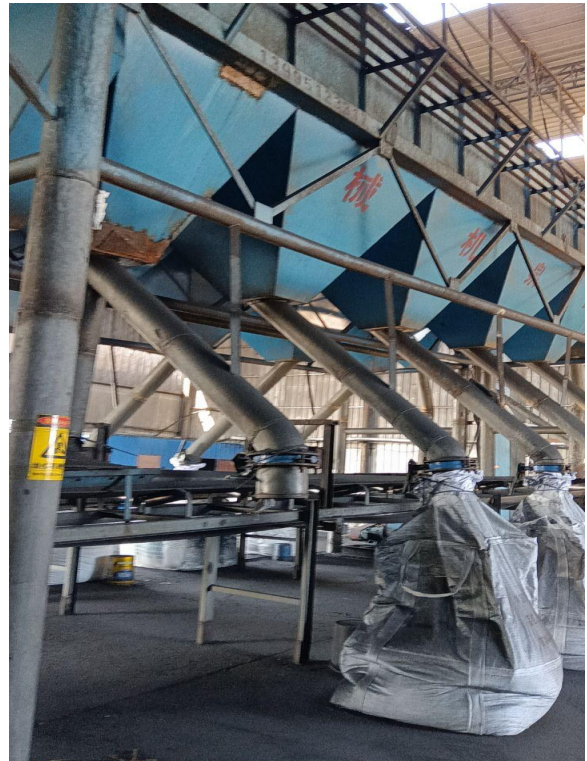
（事故发生车间）

2.布帕坦木·达吾提未经操作培训违规^[3]操作提包机，将站在提包机前臂上的木扎帕尔·阿布力米提提升至分筛机下料口进行漏洞修补作业，操作不当，导致提包机向前行驶，将木扎帕尔·阿布力米提胸部挤压至分筛机横梁处，致其死亡。
