伊州区红山口泾阳县大鹏路桥工程有限公司 “5·8”一般车辆伤害事故调查报告

涉事工程名称：G30 连霍高速公路哈密至吐峪沟段改扩建工程 HJGJ-7 标段路基试验段工程，劳务施工单位：大鹏路桥。

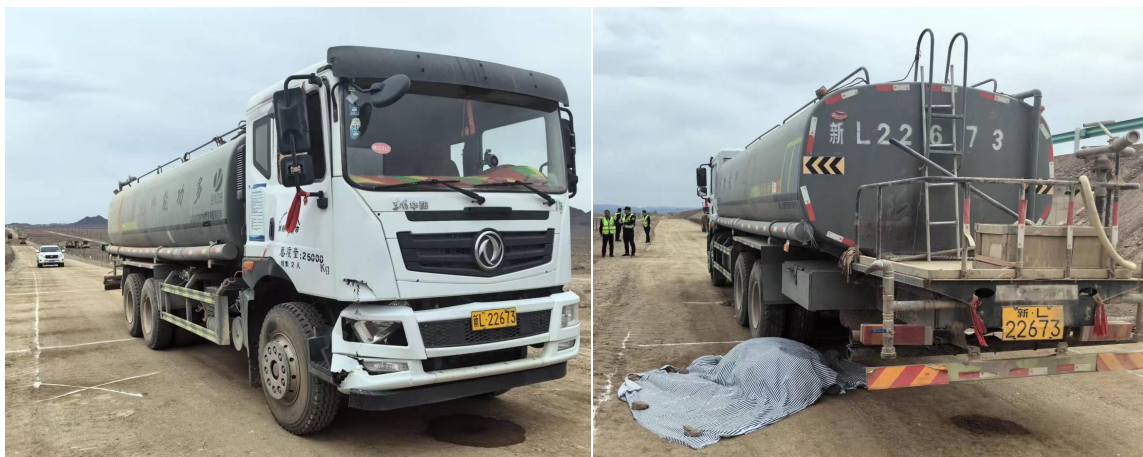
5 月 8 日 9 时许，大鹏路桥洒水车司机汪随心驾驶洒水车在路基试验段倒车过程中听到有人在喊，汪随心通过左方倒车镜查看，看到左后车轮压住了牛春红，汪随心驾驶洒水车向前移动 1 米，停好车后下车查看。

事故现场图

洒水车驾驶员汪随心在启动车辆前未对周边环境进行充分观察，未排除周边人员，在违章驾驶洒水车长距离倒车，碾轧正在行走的计量员工牛春红。

(一)大鹏路桥,要严格落实安全生产主体责任,严格执行有关安全生产法律法规、规章及各项标准、规程,完善企业内部安全生产责任制,确保安全生产的责任落实到每个环节、每个岗位。要建立健全全员安全生产责任制,严格执行操作规程,强化工程机械管理、巡检抽查、设备点检等工作;要全面开展从业人员的教育和培训,提高从业人员特别是特种作业人员的法律意识、安全生产意识和操作技能;要结合作业现场实际情况,完善安全防范措施,加强机械驾驶人员教育培训,提升人员技能水平,经能力考核合格后方可上岗作业,从源头上杜绝类似事故的再次发生。

(二)中交二公局六公司,一是要加大对全线施工现场的安全督查检查力度。二是要加大对分包单位的监管力度,严格督促分包单位认真履行职责,完善安全生产规章制度和操作规程,督促、指导参建单位开展安全检查工作,加强现场安全管理。三是进一步加强分包单位的统一协调管理。完善安全生产教育培训内容,开展事故警示教育。完善安全风险分级管控和事故隐患排查体系,加强对事故危险源的辨识和分析评估,制定完善防范措施。
