# 哈密高新区新疆浩合管业科技有限公司“6·14” 一般高处坠落事故调查报告

2024年6月14日10时许，哈密高新区新疆浩合管业科技有限公司发生一起高处坠落事故，造成1人死亡，直接经济损失151.46万元。

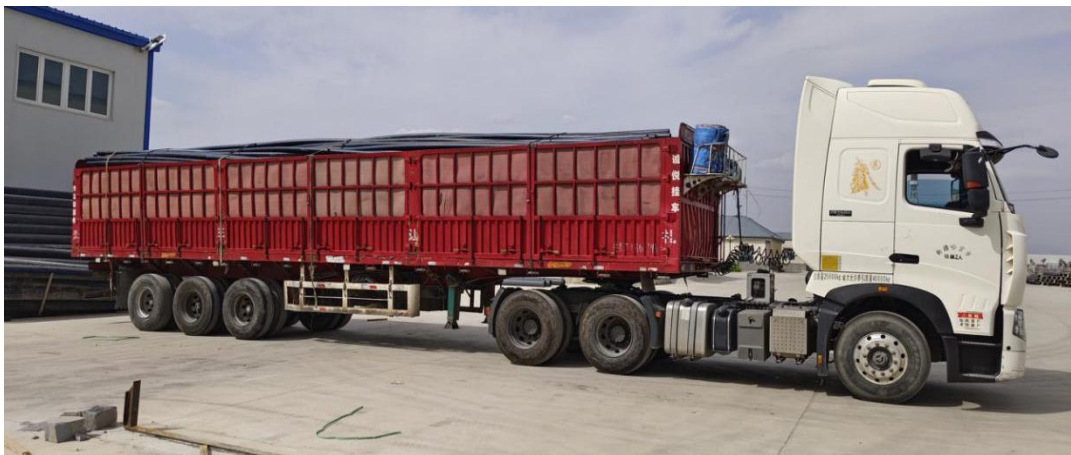
10时01分，陈建江在半挂车厢尾部摆放PVC管过程中，不慎从3.35米高的半挂车上坠落。

事故现场有一辆车牌号为新 L23482 的中国重汽 HOWO 半挂牵引车，总质量 25000KG，最大允许牵引质量 40000KG。半挂长 13 米，宽 2.55 米，高 3.35 米，栏板呈闭合状态，半挂车内存满塑料制管。

作业人员安全意识淡薄，未佩戴安全帽，站在仓栅式半挂车货物（PVC 管）上摆放 PVC 管的过程中不慎跌落，头部着地导致受伤死亡。

（一）浩合管业要认真吸取本次事故教训，切实履行安全生产的主体责任，按照安全生产法律法规的要求，全面加强安全生产工作，严防事故再次发生。严格落实企业安全生产主体责任，建立健全并落实全员安全生产责任制，加强对全员安全生产责任制落实情况的监督考核，切实保证全员安全生产责任制的落实，增强安全生产责任意识。企业主要负责人和安全生产管理人员应切实加大督促检查力度，及时发现并制止从业人员违章作业的行为，确保从业人员严格落实本单位安全生产规章制度和操作规程。加强安全生产教育和培训，提高安全管理人员和从业人员的安全意识和技能。要强化作业现场安全管理，安排专门人员进行现场安全管理，确保作业人员严格遵守操作规程和落实安全措施。要向作业从业人员配发安全帽、安全带等劳动防护用品，并监督、教育作业人员按照使用规则佩戴、使用符合国家标准或者行业标准的劳动防护用品。
